# TECHNICAL INFORMATION

# Lambretta

Date: 02.10.2018 Version: 1

Report No.:	TIN_2018_LB_2_9	Created by:	Lang
Model:	All Lambretta models	Confirmed by:	Groll
VIN No.:	<b>All Lambretta models</b>		
Page 1 / 1	<b>FIXING SCREWS BODY COVER</b>

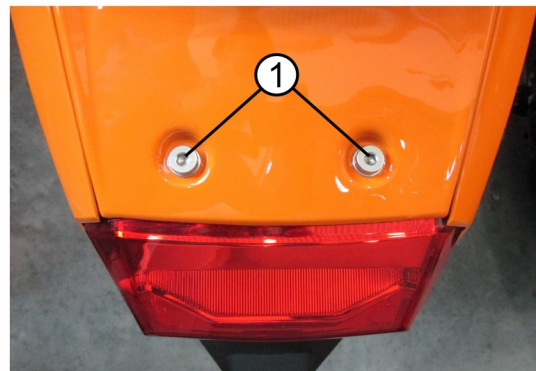
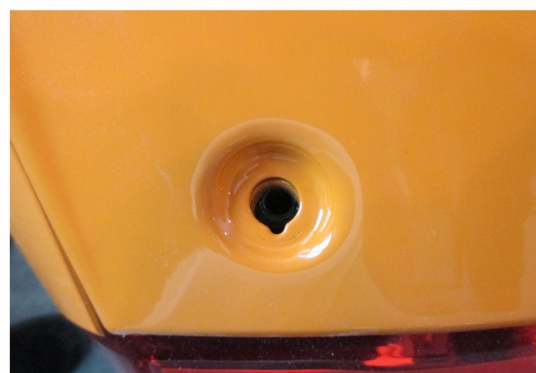
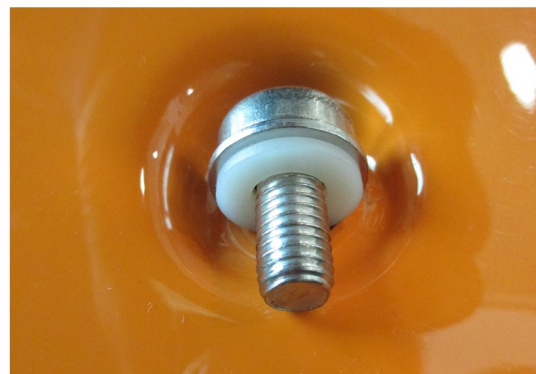
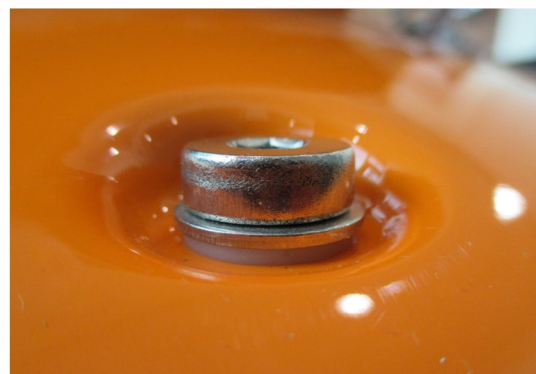
Nos veículos Lambretta, pode acontecer que nenhuma anilha de plástico esteja colocada entre a superfície da tinta e a anilha metálica nos dois parafusos de fixação (1) da tampa da carenagem por cima do farolim traseiro. Isso pode fazer com que a pintura na tampa da carenagem fique arranhada pela anilha metálica e se desenvolva corrosão nestes pontos.

Por esse motivo, deve ser verificado durante a montagem de um veículo novo ou durante a próxima inspeção se a anilha de borracha ou plástico também está incluída nos dois parafusos entre a anilha metálica e a superfície pintada.

Se **não** for o caso, deve desmontar os dois parafusos e limpar as marcas de ferrugem. Além disso, as superfícies livres de ferrugem devem ser tratadas com cera protetora transparente. Em seguida, adicione a anilha de plástico nos dois parafusos, entre a superfície pintada e a anilha metálica, remonte os parafusos, e aperte com um torque de 6 - 7,5 Nm.

Anilha plástica Poliamida para rosca M8

Dimensões: 8.4x16x1.6 mm

**Refª da peça: 0421008**
