Nº TIN: TIN-2026-001

Modelos Afetados:

NEOVOLT – WE-FUN**Descrição:**

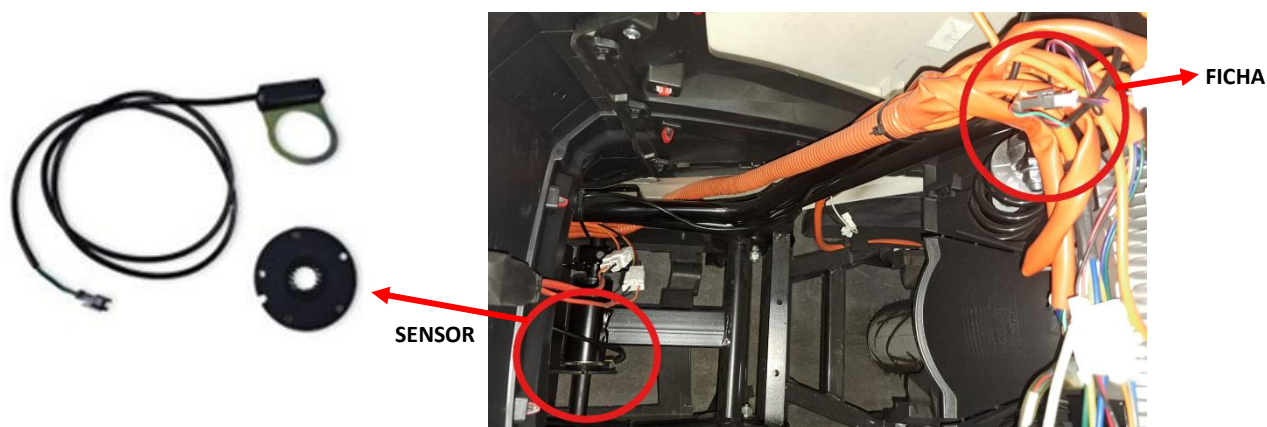
Informamos que o modelo acima indicado vem equipado de fábrica com um sensor de velocidade no eixo do pedaleiro - PAS – Pedal Assist System. Não estando os pedais instalados, deverá ser desactivado.

O sensor encontra-se localizado por baixo do baú do banco, sendo necessária a sua remoção para acesso ao mesmo.

Solicita-se a desativação do sensor de velocidade instalado no eixo do pedaleiro.

Para o efeito, deverá ser removido o baú do banco para acesso ao sensor.

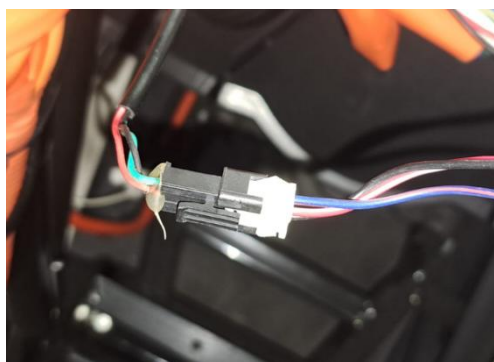
FICHA LIGADA

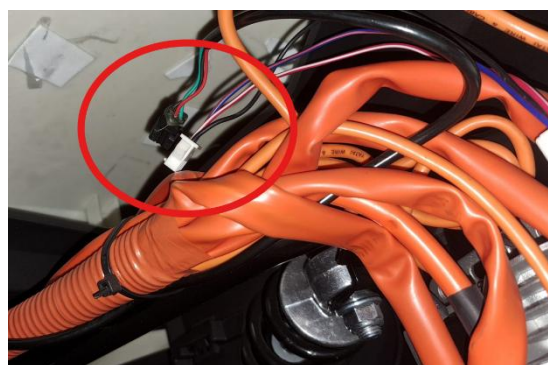
FICHA DESLIGADA
