# RELATÓRIO DE UPGRADE **MALAGUTI XSM 50**

Com o objetivo de otimizar as prestações do motor Minarelli Am6 50cc, que equipam as novas Malagutis a dois tempos 2020 (XSM/XTM), em que o mesmo vem estrangulado a nível de potência para estar de acordo com as regras ambientais impostas, **se faz necessário realizar os seguintes procedimentos:**

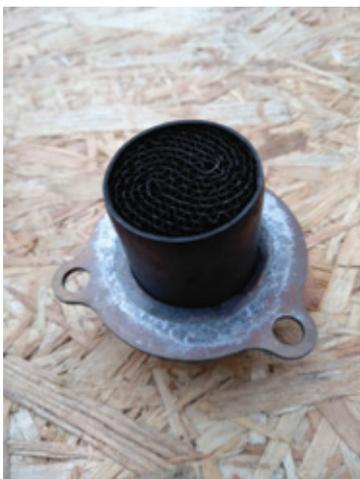
Imagem 1

1. **Teste** o motor totalmente original, em via pública, sem nenhum desbloqueio efetuado ou alteração. **Você irá aperceber** da falta de força do motor tanto em baixas rotações como em altas rotações e um limite máximo de velocidade entre os 38kmh e os 40kmh;
2. Perante estes dados, **dê** início às alterações, **a começar** pela remoção do estrangulador de escape (imagem1), que se situa a meio da curva do balão de escape (imagem2), apertado por 3 parafusos, onde um deles é “cego” para efeitos de segurança (imagem3);

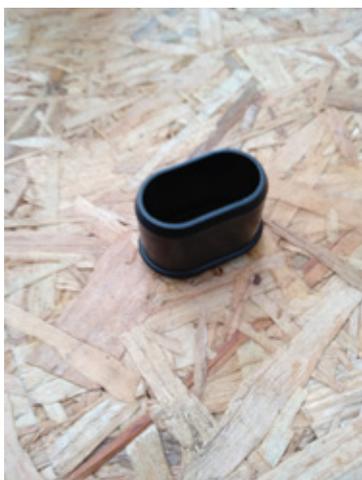
Imagem 4

3. **Proceda** a remoção do estrangulador de admissão de ar (imagem4), situado na admissão direita da caixa de filtro de ar (imagem5). Para o eliminar, é necessário a remoção da caixa de ferramentas da moto (imagem6), que se localiza por baixo do banco da mesma, onde terá de desapertar 4 parafusos.

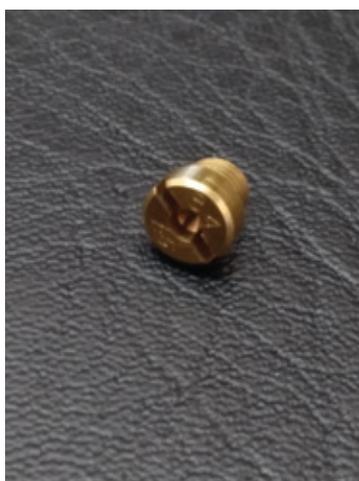
Imagem 7

4. A nível de carburação, **altere** o gigler principal na cuba do carburador de nº84 para o nº90 (imagem7), descendo o freio da agulha do êmbolo um nível, permitindo assim mais entrada de gasolina;

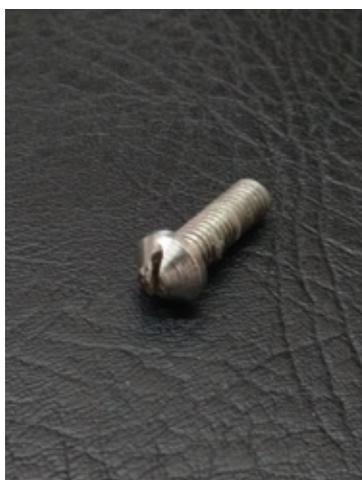
Imagem 8

5. **Remova** o coletor de admissão, onde também este se encontra apertado por 4 parafusos, sendo um “cego” (imagem8) por questões de segurança. **Verifique** se as lamelas de admissão que o motor possui de origem são de chapa e muito duras (imagem9), o que provoca uma difícil entrada de gasolina no motor. **Remova e coloque** umas lamelas em carbono melhorando assim a resposta do mesmo;

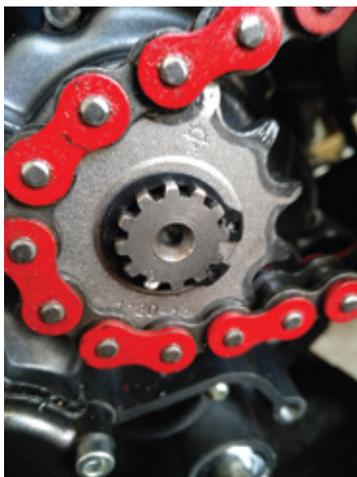
Imagem 10

6. **Verifique** o kit de transmissão, onde o pinhão de ataque usado tem dentes não permitindo o alongamento do motor em velocidade, sendo substituído por um de 12 dentes (imagem10), na tentativa de alongar mais o motor;
